Vol.19 オイル分析と振動解析の統合

Integrating Vibration and Oil Analysis for Machine Condition Monitoring

著者：Nicole J. Kessissoglou &
Zhongxiao Peng (School of Engineering, James Cook University)

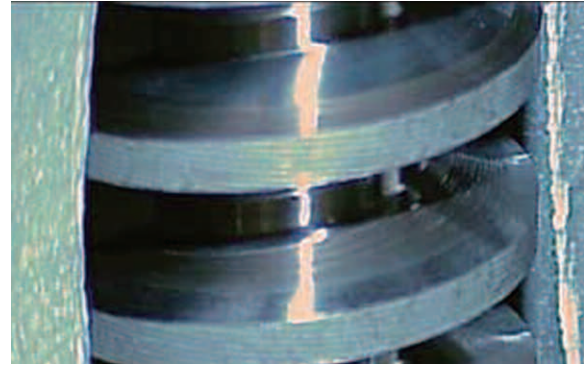
図3 上：試験2実施後のウォームギヤ表面
下：ピニオンギヤ表面

図3に、試験2を実施した後のギヤの写真を示す。図1に比べ、ピニオンギヤ表面に顕著な摩耗が生じているのがわかる。ピニオンギヤに相当量の表面摩耗が生じており、短期間に異常摩耗が発生していることを示す。ピニオンとのウォームギヤの接触から引き起こされる引っ掻き傷であることは明白である。これは、不適切な潤滑状態に起因する、直接的な金属間接触に起因する、すべり摩耗とアブレーションであることを示している。

値のエネルギーレベルが増加していった。ウォームギヤは通常、特にウォームギヤが硬化鋼、ピニオンギヤが柔らかいブロンズ製の場合、1,000時間稼働以下程度では摩耗しない。しかし、図1と3の示すピニオンギヤの事前観察かつ事後観察がそれぞれ示すように、顕著な表面摩耗が見られる。しゅう動面の欠陥の進行が不適切な潤滑であることは矛盾がなく、結果として、ウォームギヤとピニオンギヤの直接的な金属間接触が増加し、両者の接触方向に合致した引っ掻き傷が形成されていったと見られる。

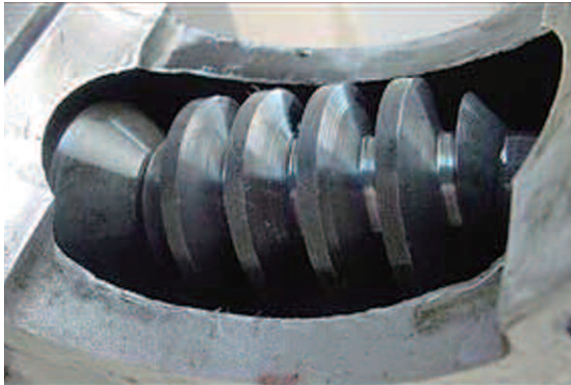
図4 上：試験3実施後のウォームギヤ表面
下：ピニオンギヤ表面

る相当量のアブレイブ摩耗が見られた。ウォームギヤの表面と比べ、鉄粉の硬度は比較的良かったため、摩耗プロセスの鉄粉の影響は、砂のような硬い汚染物質とは異なる。その結果、切削摩耗粒子はあまり発生しなかった。そして、ギヤと摩耗粉の表面は、ラビング摩耗のために比較的滑らかだった。図4は、試験3の後であり、摩滅して滑らかになったギヤ表面が見られる。

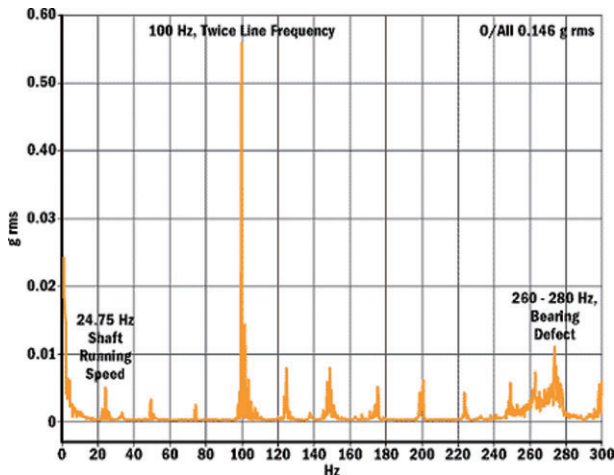
図5 ピニオンギヤ・ドライブエンド部の加速周波数スペクトル

図5は、260~280Hz近傍のエネルギー量が増加していく狭帯域を示している。この領域は、しゅう動面の欠陥を代表しており、摩耗が進行したことを示している。この欠陥はまた、図6に示す復調信号によって補足される。

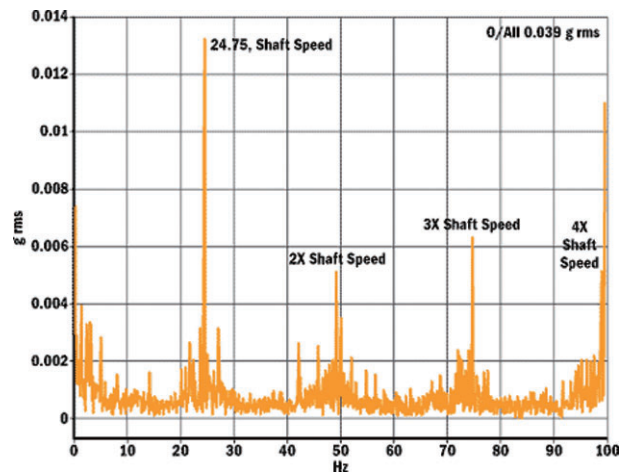
図6 ピニオンギヤ・ドライブエンド部の復調信号

この図において、シャフトの稼働スピードの高調波の散逸が見られる。これは恐らくしゅう動部分のさらなる劣化の現れであろう。振動のデータは再び、摩耗粉分析と試験後の目視検査の双方に合致していることがわかった。
